ABBAYE DE LONGUES-SUR-MER

LA MESSE EST DITE

Depuis son deuxième numéro, en janvier 2021, *Mission patrimoine* vous fait vivre aux premières loges le chantier exceptionnel de restauration de l'abbaye Sainte-Marie. Son propriétaire, Jérôme d'Anglejan, et l'architecte en charge du projet, Christophe Daumas, en détaillent les dernières avancées.

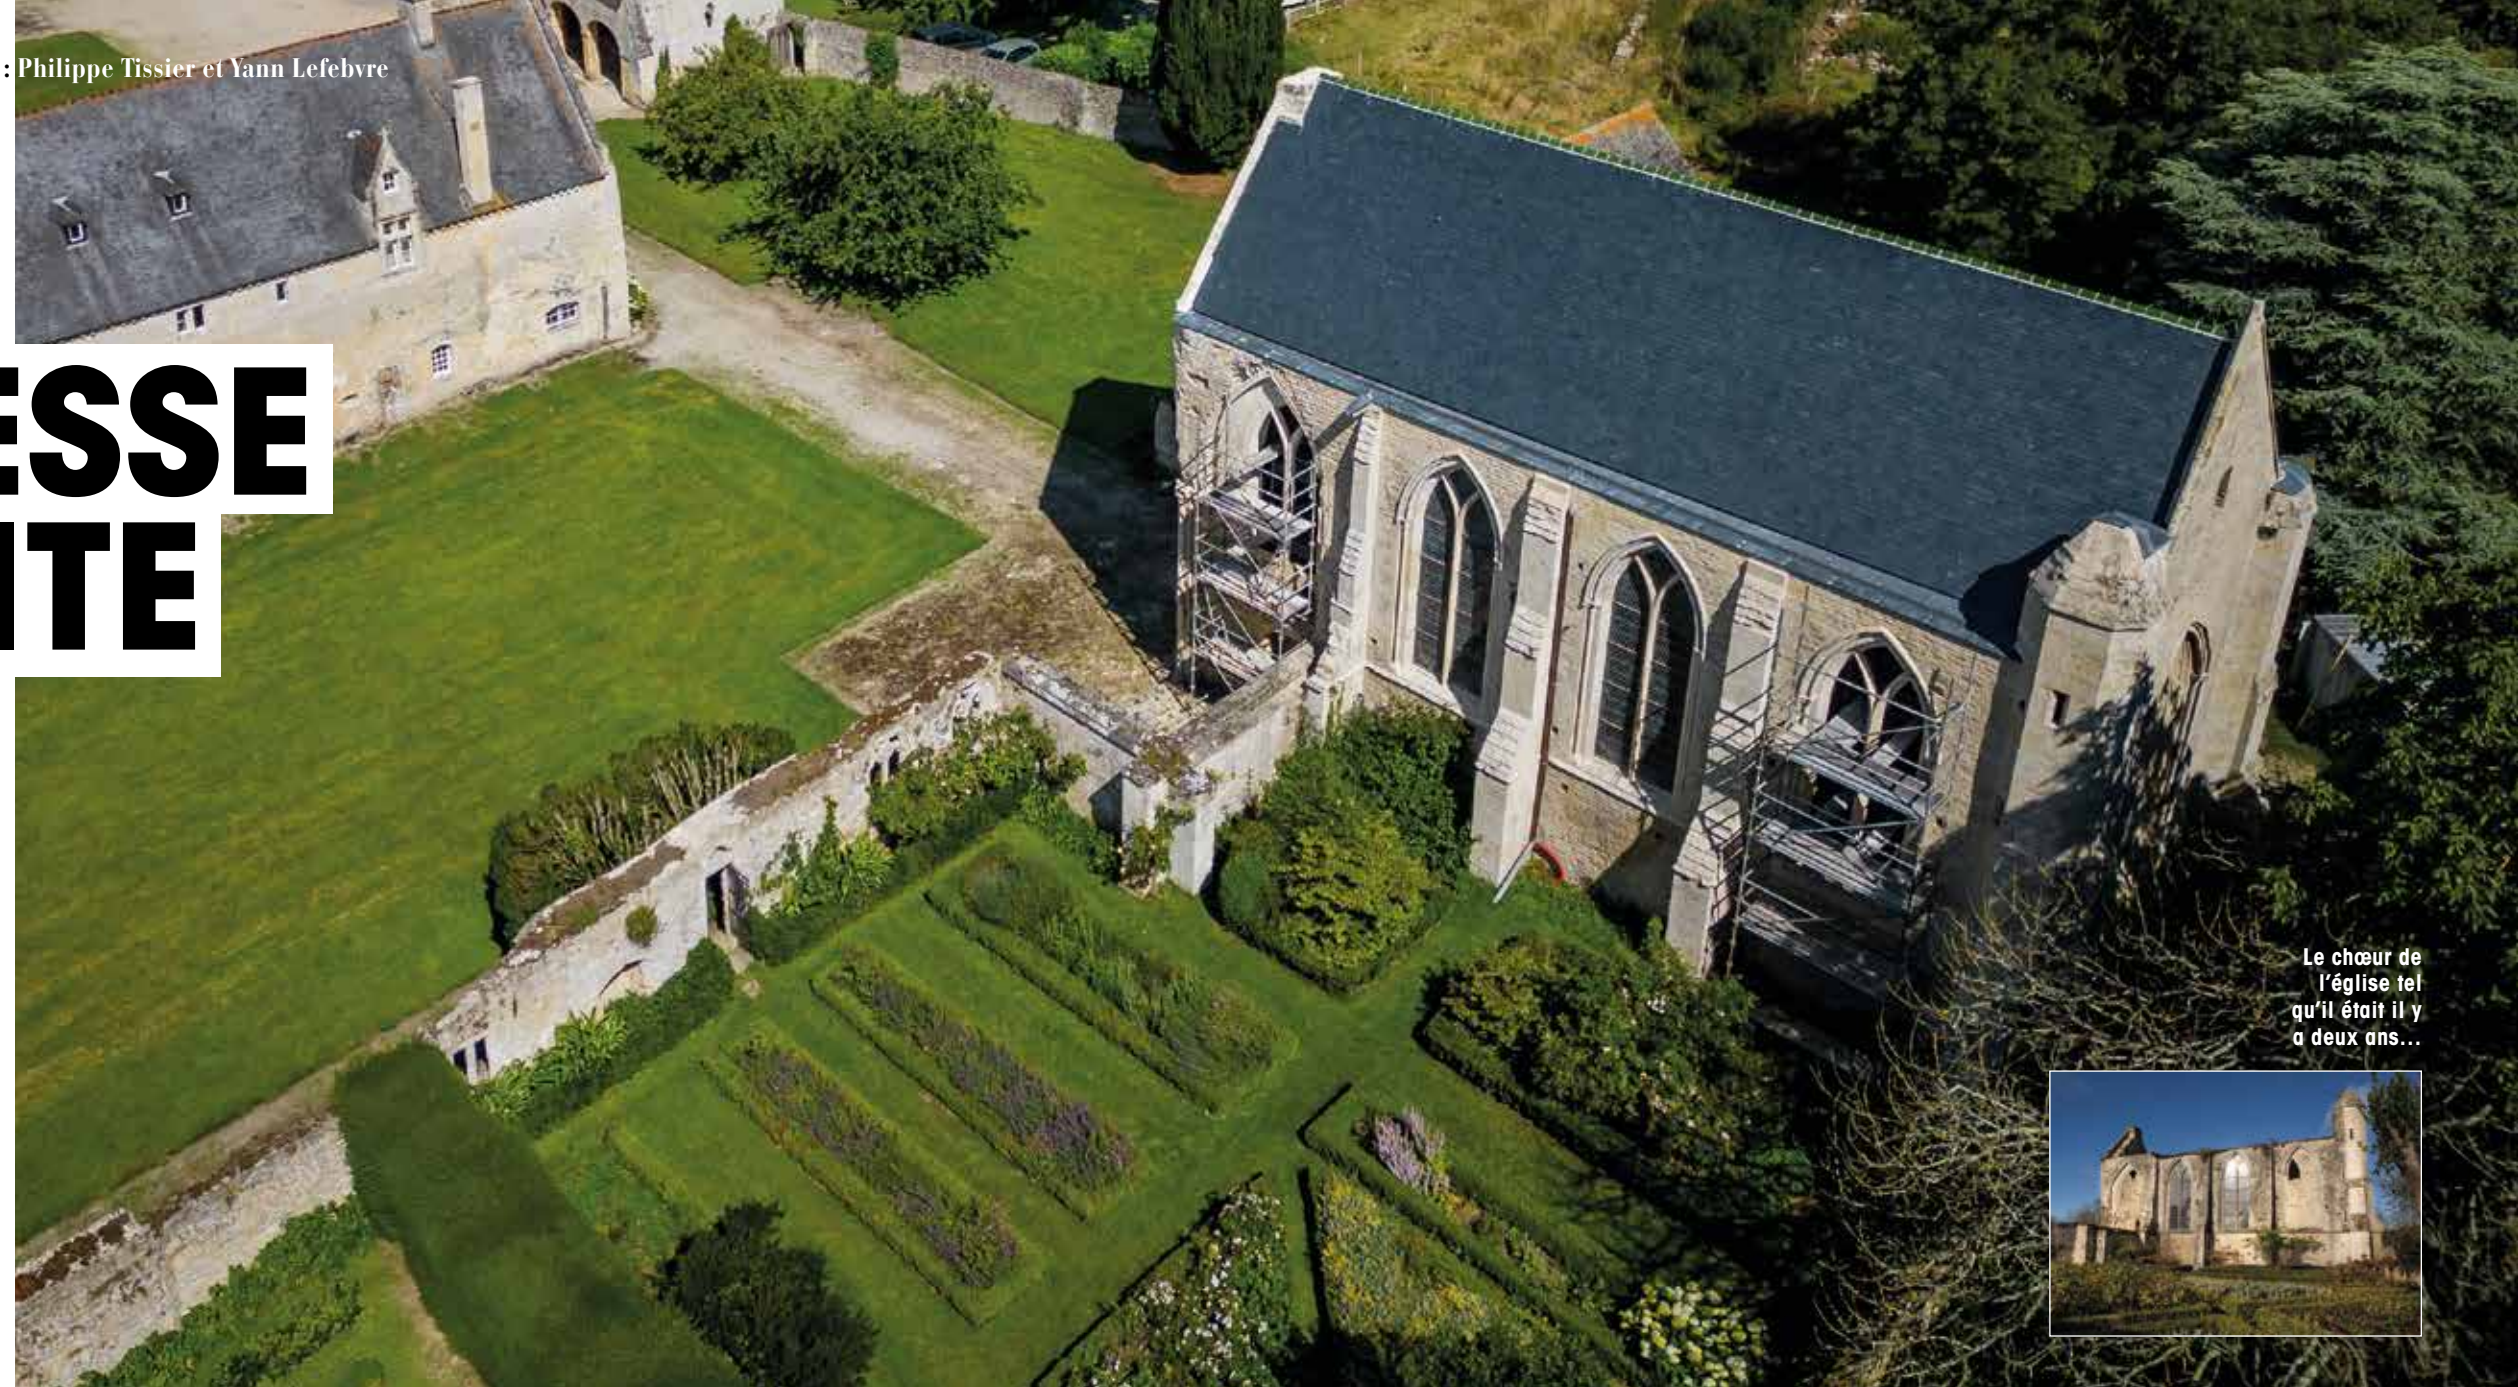
Le chœur de l'église tel qu'il était il y a deux ans...

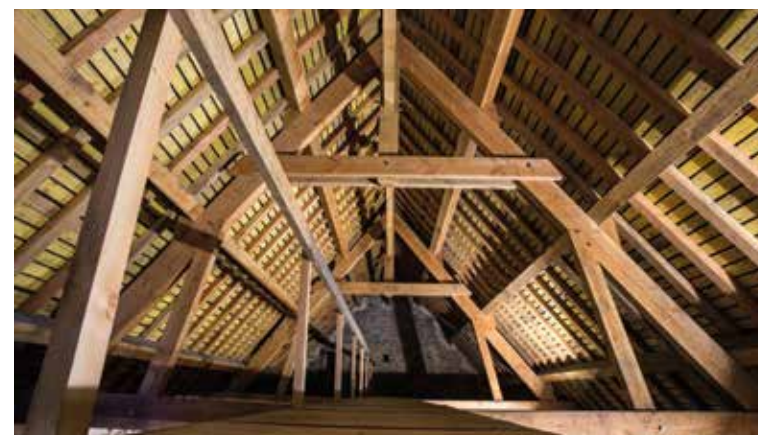
La pose de la nouvelle charpente de l'église a permis la stabilisation générale de l'édifice.

La première étape a été bouclée fin juillet. À l'intérieur et à l'extérieur du bâtiment, les tailleurs de pierre se sont évertués à restaurer les éléments cassés ou abîmés, à remplacer et recréer les manques. Les voûtes ont été reprises, les remplissages des reins de voûtes évacués, et la dalle de pierre et béton sous la charpente déposée. Les murs ont par ailleurs été consolidés à l'aide de tirants métalliques, l'un invisible sous la charpente, l'autre bientôt peint aux couleurs de l'édifice à l'intérieur, et qu'il sera possible de retendre, en cas de besoin. Avec la pose de la charpente, « l'équilibre structurel » a été atteint. Aux derniers jours de juillet, la fin du « premier acte » a encore vu quelques travaux de terrassement au pied

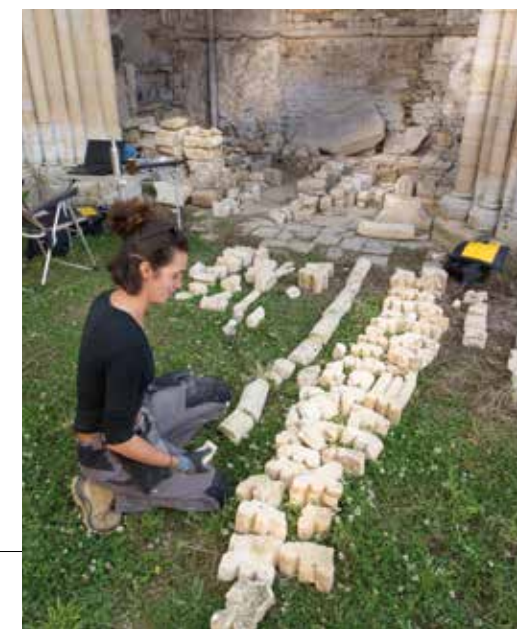
Certaines des pierres utilisées pour boucher les baies à la Révolution provenaient de décors intérieurs. En attendant d'éventuels vitraux, des baies en polycarbonate ont été posées.

« Sous la Révolution française, l'abbaye est devenue bien national, et son chœur a été utilisé comme bâtiment agricole », explique l'architecte. Pour protéger le foin stocké là, les baies – quatre de chaque côté – ont été bouchées avec des pierres. Il s'agit à présent de les rouvrir. « Avec le Service régional de l'archéologie (SRA), nous avons découvert que certaines pierres provenaient d'éléments intérieurs, comme des balustrades en partie disparues. Elles seront inventoriées afin de savoir lesquelles pourront être exposées ici et lesquelles rejoindront le SRA. » En attendant la pose éventuelle de vitraux, des baies provisoires en polycarbonate sur cadres métalliques assureront étanchéité et clarté.

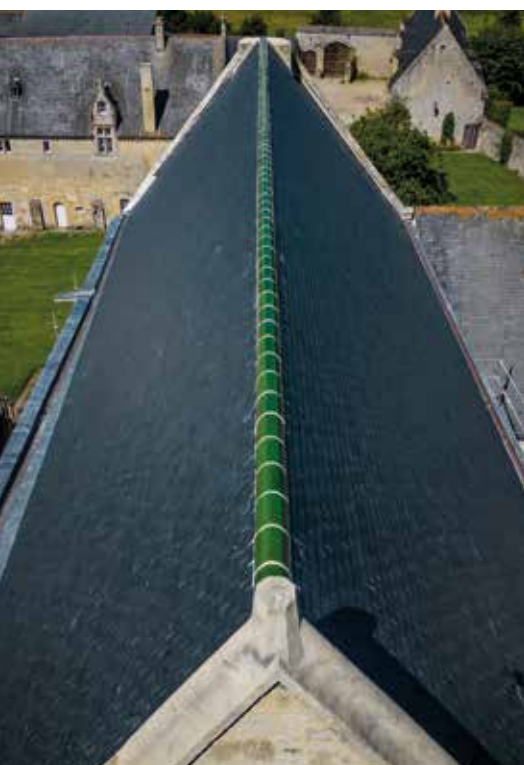
Voûtes, reins de voûtes ont été repris. Les murs ont été consolidés à l'aide de tirants métalliques. Quant au toit, il a été refait avec 16 types d'ardoises différents.

Dans les gravats issus de l'ancien toit écroulé au XVII^e siècle, les archéologues ont trouvé des ardoises datant du XIII^e siècle. « Nous avons opté pour une pose traditionnelle d'ardoises épaisses de Galice, explique Christophe Daumas, l'architecte. Pour une question esthétique, il fallait que la couverture "vibre" un peu, qu'elle ne soit pas trop régulière. » Jérôme d'Anglejan de préciser : « Au total, nous avons utilisé 16 types d'ardoises différents. » Cette démarche a séduit la DRAC qui a encouragé maître d'œuvre et maître d'ouvrage à procéder de la même manière pour le toit du réfectoire des moines.

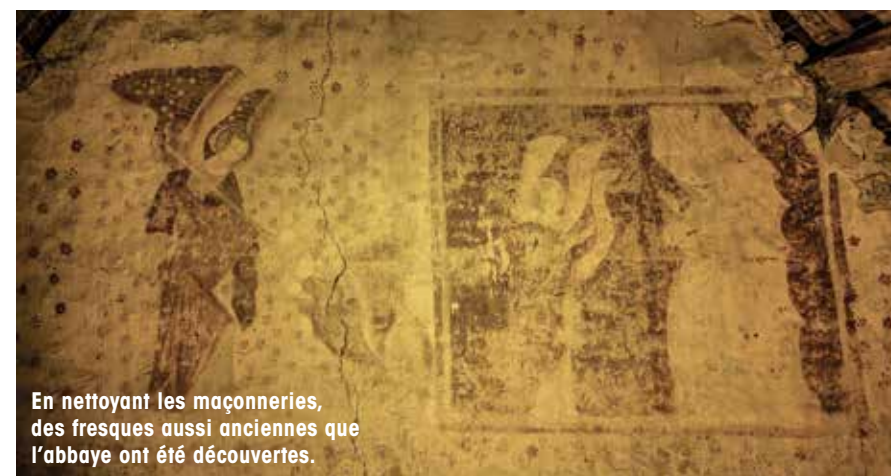
En nettoyant les maçonneries, des fresques aussi anciennes que l'abbaye ont été découvertes.

Les pieds de la maçonnerie baignant dans l'eau, par remontées capillaires, les murs intérieurs de l'édifice ont été envahis d'algues, de mousses et de lichens au fil du temps. « En nettoyant, nous avons vu apparaître des décors – frises, liserés... – aussi anciens que l'abbaye », sèmeveille le propriétaire. Reste à savoir ce que nous allons en faire. Une étude va être menée afin de déterminer comment protéger et mettre en valeur ces traces du passé, inestimables.

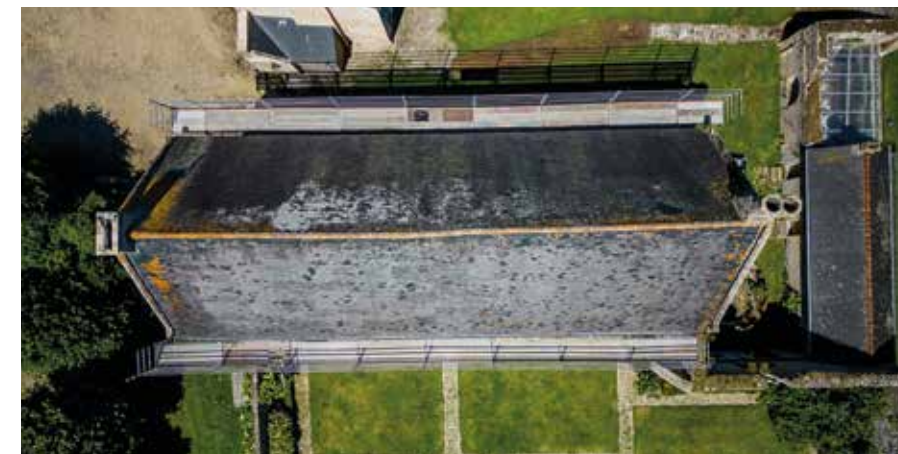
Après la toiture du chœur de l'église, c'est au tour de celui du réfectoire des moines d'être restauré.

Quelques éléments de charpente doivent être repris, mais le gros du chantier concerne la toiture du bâtiment (voir photo ci-dessus). « La couverture est fatiguée, note l'architecte, on voit le jour à travers et la pluie passe dans ces fines ardoises de 3 mm. Elle est à bout d'usage... Nous allons procéder comme nous l'avons fait pour le chœur, avec des ardoises épaisses de Galice. » De même, les décors peints et les magnifiques fresques qui ornent les murs feront l'objet d'une étude afin d'optimiser leur préservation.
